**COMUNE DI  
ROCCAFORTE MONDOVÌ**

**PIANO REGOLATORE GENERALE  
INTERCOMUNALE**

**VARIANTE 1995**

**RELAZIONE GEOLOGICO - TECNICA  
INTEGRATIVA**

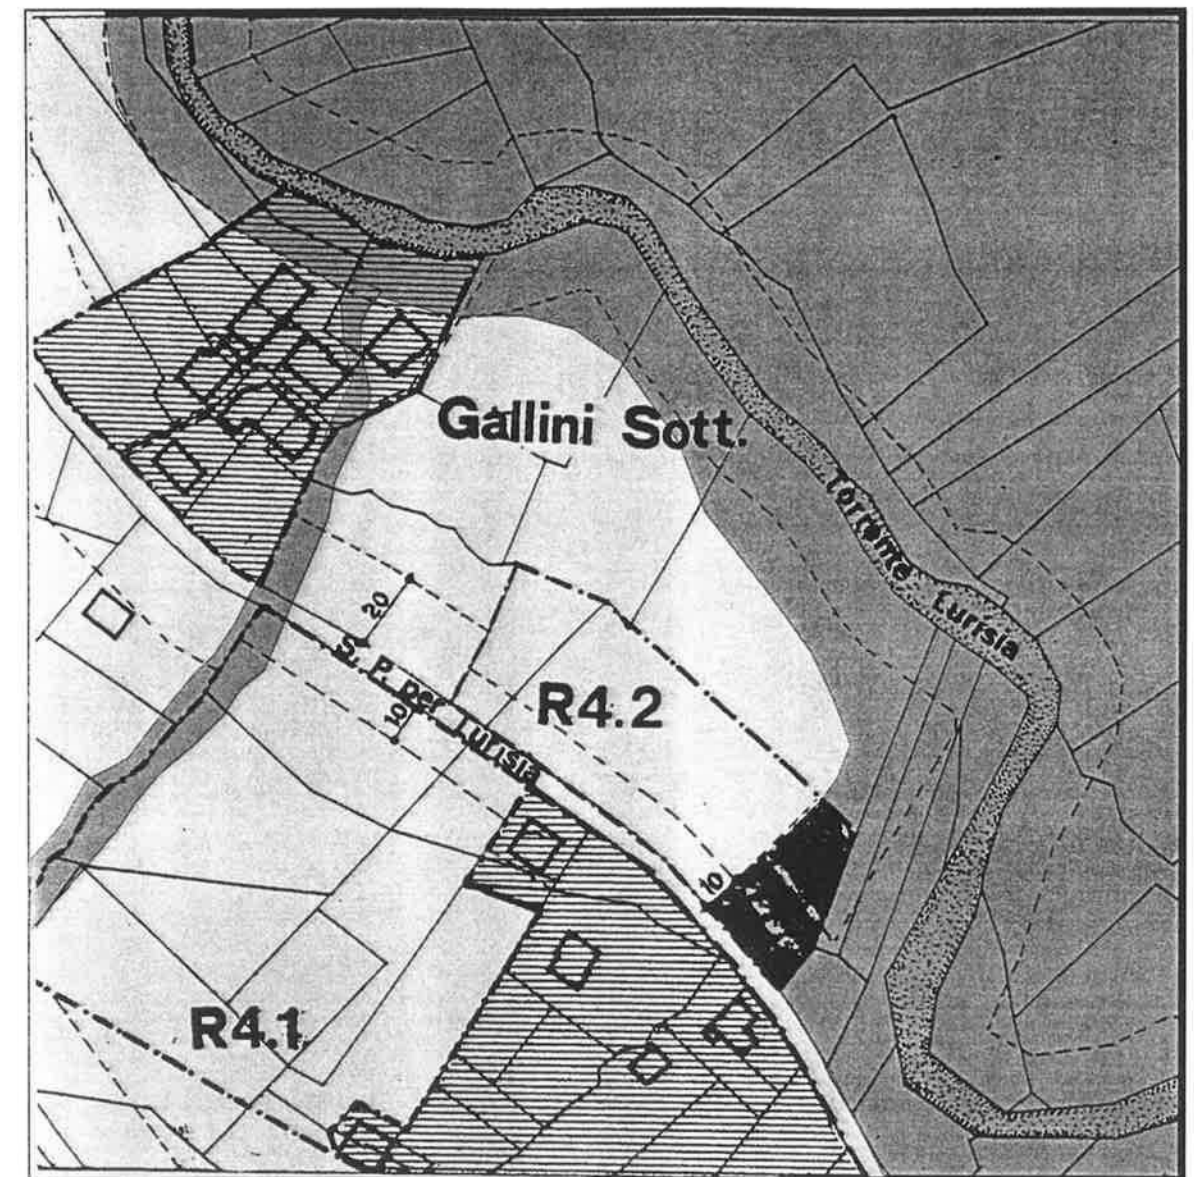
Tav. 2:  
Lotto R4.2

CARTA DI SINTESI  
scala 1:2.000

### **Lotto R4.2:**

A seguito di una dettagliata analisi geomorfologica il lotto in questione può essere ragionevolmente considerato esente da rischio di alluvionamento, dato il dislivello dall'alveo del T. Lurisia.

Si evidenzia comunque la presenza di una battuta di sponda con conseguente scalzamento al piede della scarpata nel settore a monte del lotto.

Da un attento esame geomorfologico si ritiene che un'eventuale onda di piena (anche per le massime portate) non possa interessare il lotto in questione poiché la linea di deflusso preferenziale dovrebbe ubicarsi nel settore topograficamente depresso a margine del corso d'acqua in destra idrografica e quindi trovare sfogo in sinistra.

Si ritiene quindi idoneo il lotto all'utilizzo urbanistico suggerendo comunque in via precauzionale una riduzione del lotto spostandone il limite meridionale di 20 metri e l'edificazione a piano strada, prevedendo una protezione al piede del rilevato lungo il lato Sud.

L'estratto in scala 1:2.000 adeguato alla presente, pone tale lotto nella classe II.
